COMUNE DI CERVIA

Oggetto:	Relazione descrittiva di Immobile – LOTTO 4
Indirizzo:	C.so Mazzini n.37 – loc.tà Cervia centro
Dati Catastali:	Foglio 34 – Mappale 179 – Subalterni 6, 7 e cantina associata

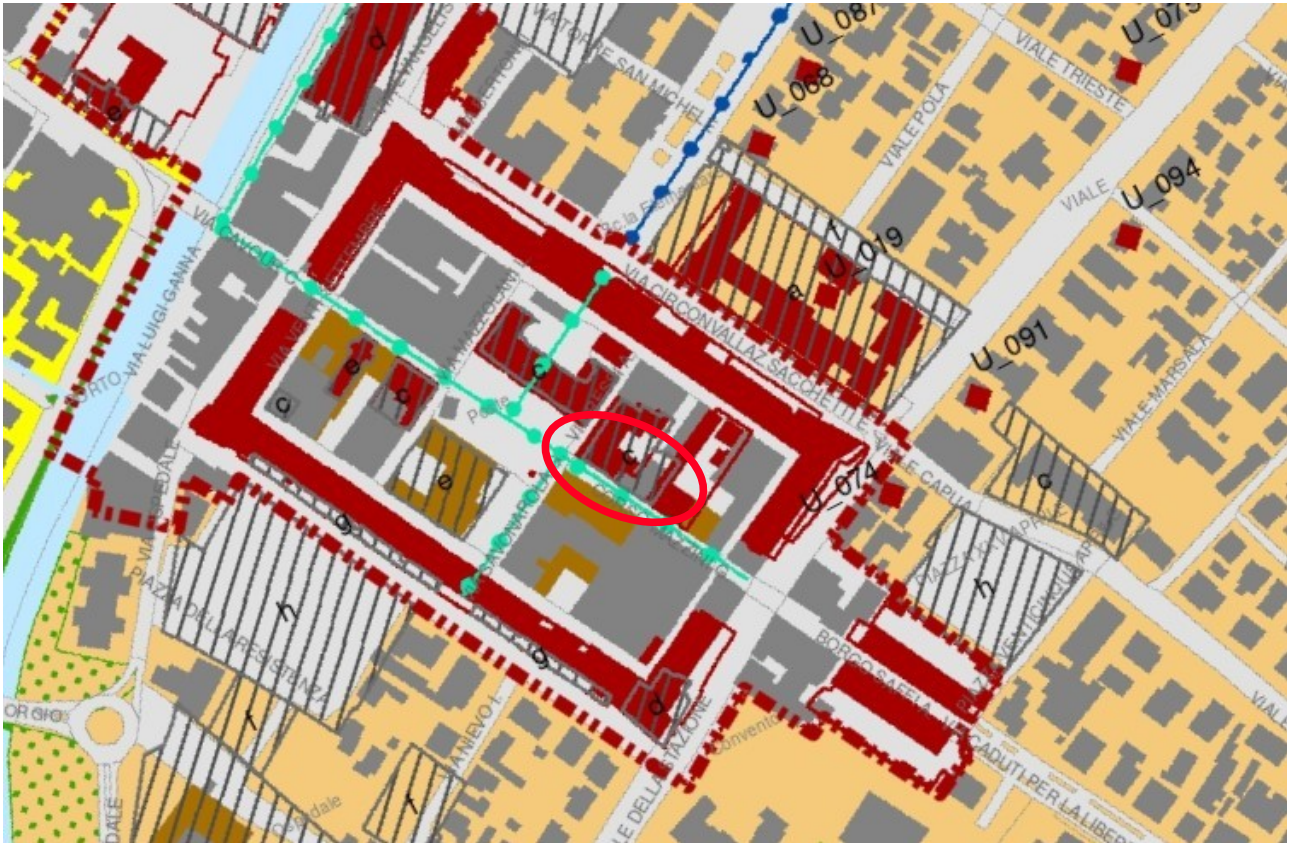
Identificazione Urbanistica:

Elaborato P.U.G. Al.5 disciplina del territorio urbanizzato:

- ✓ Centro Storico;
- ✓ Edifici tutelati dal D.LGS.42/2004
- ✓ Attrezzature e spazi collettivi_c) strutture per la pubblica Amministrazione, la sicurezza pubblica e la protezione civile.

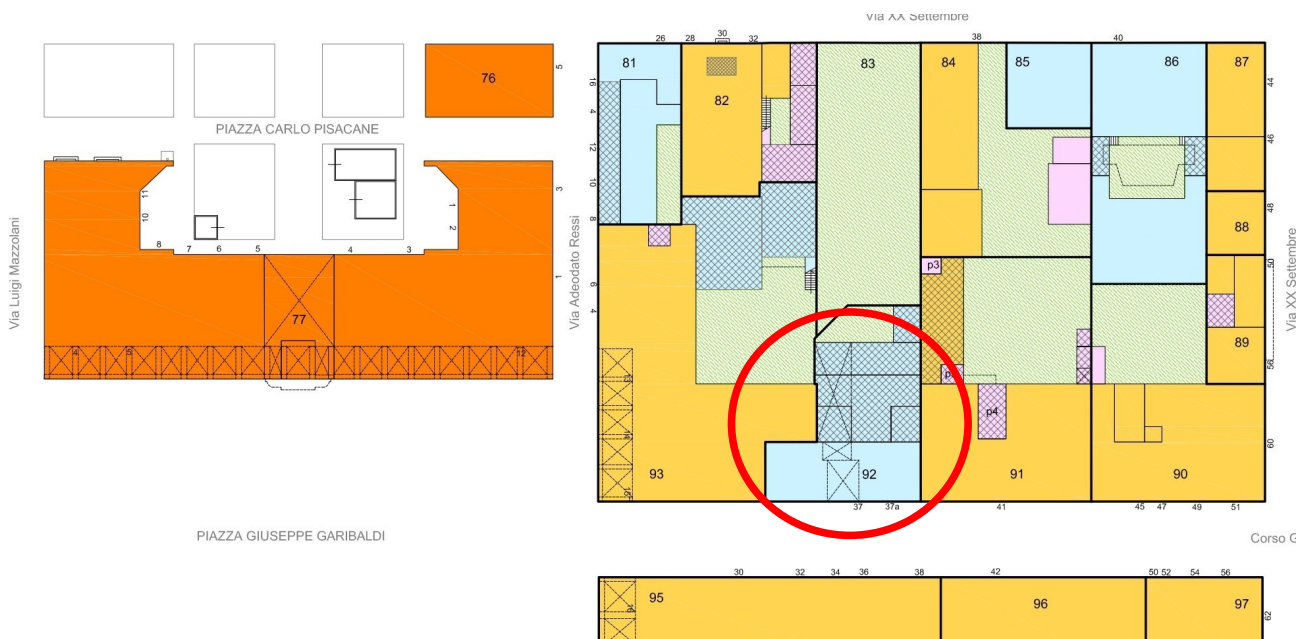
Elaborato P.U.G. CS.1a Interventi Edilizi Ammessi:

- ✓ ristrutturazione edilizia con cambio d'uso da ufficio a residenziale ammesso.

Nel rispetto della Normativa tecnica ed urbanistica del Comune di Cervia, nulla vieta all'eventuale cambio d'uso a residenziale delle unità immobiliari, previa richiesta e/o comunicazione da inoltrare agli uffici competenti comunali.
